BOISKO DO PIŁKI SIATKOWEJ

Rysunek	ZAGOSPODAROWANIE TERENU	Nr rys. 9
Obiekt	PIŁKOCHWYTY	Data: 03.2018
Adres budynku	Staszów, gmina Staszów działka nr. 5900/9	Skala/Format 1:100/A3
Branża	Architektura	Nr upr. Podpis
Projektant	mgr inż. arch. J.Krawczyk	108/75

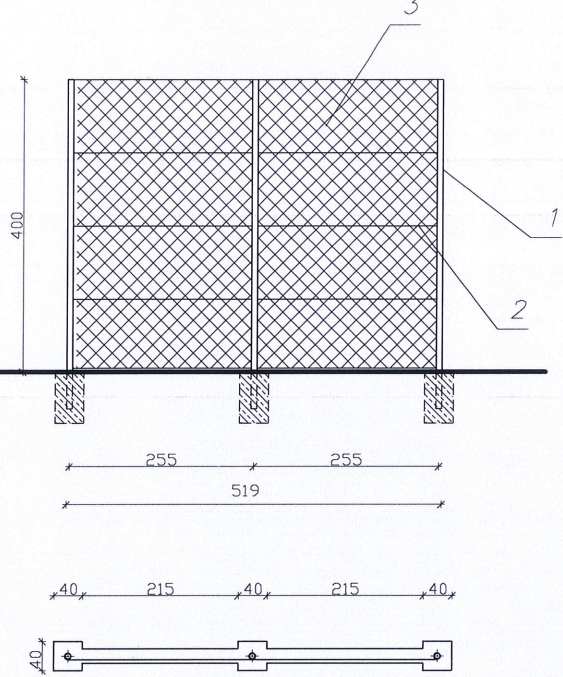
PIŁKOCHWYTY OD STRONY POŁUDNIOWEJ

- 1 Rura  $\varnothing 80 \times 4$
- 2 Pręt stalowy powlekany  $\varnothing 5$
- 3 Siatka stalowa powlekana  $\varnothing 3$
